Sanierung und der Neugestaltung der Pfarrkirche St. Bonifatius

Fußbodensystem Dyckerhoff Terraplan überzeugt in Optik und Funktion

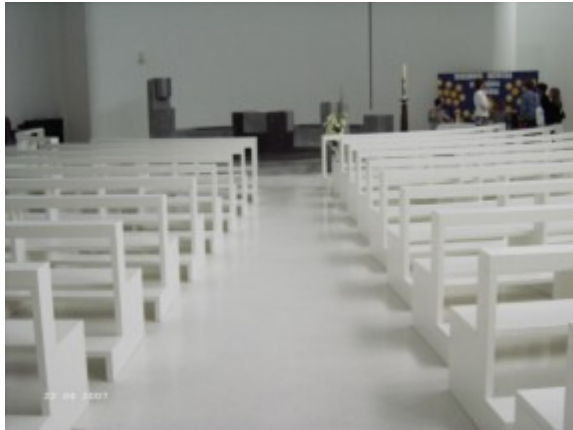
Ein Blick in den neu gestalteten Kirchenraum der Pfarrkirche St. Bonifatius in Herbrechtingen. Foto: Dyckerhoff AG

Bei der Sanierung und der Neugestaltung der Pfarrkirche St. Bonifatius im schwäbischen Herbrechtingen kam bei der Gestaltung des Bodens das neuartige Fußbodensystem Dyckerhoff Terraplan, eingebaut von der Firma R. Bayer, zum Einsatz. Es überzeugt nicht nur durch seine terrazzoartige Optik, sondern sorgt auch für optimalen Gehkomfort.

Ganz besondere Akzente wollten Bauherr und Planer auch mit den Bodenbelägen setzen. Sie entschieden sich daher für den Einsatz des Terraplan-Betonbodens. Hierbei handelt es sich um ein neuartiges Fußbodensystem, welches aufgrund der bekannten Betoneigenschaften zum einen eine hohe Belastbarkeit und zum anderen in Anlehnung an die klassische Terrazzo-Technologie eine Vielzahl gestalterischer Möglichkeiten bietet. Der wesentliche Unterschied zu herkömmlichen Fußboden-Systemen besteht jedoch darin, dass bei Terraplan auf eine Oberflächenbeschichtung bzw. -versiegelung verzichtet werden kann. Die Betonrezeptur wird in bezug auf die spätere Farbgebung der Oberfläche schon von vornherein ganz speziell auf die gestalterischen Wünsche des Auftraggebers abgestimmt. In jedem Fall wird für die oberste Schicht (Oberbeton) immer Dyckerhoff Weiss als Weißzement verwendet. Hierdurch wird sichergestellt, dass es bezüglich der Farbtöne stets reproduzierbare Standards gibt. Denn im Gegensatz zu vielen Grauzementen ist die Farbe bei Verwendung von Dyckerhoff Weiss stets einheitlich.

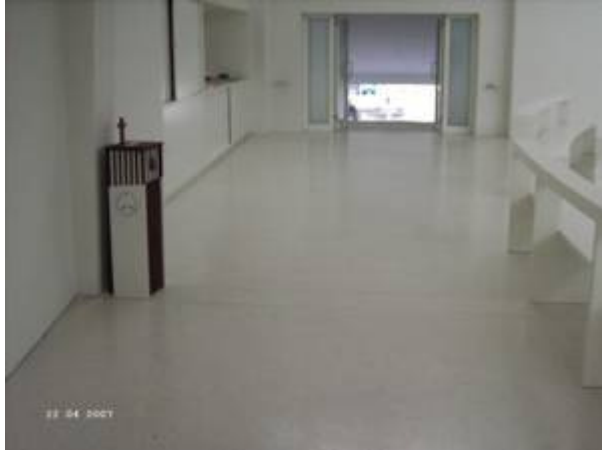
Fugenlos weiß und barrierefrei präsentiert sich der neue Terraplanboden. Foto: Dyckerhoff AG

In Herbrechtingen kam der Weißzement Dyckerhoff Weiss in Verbindung mit einer weißen Gesteinskörnung (Carrara Sand und Carrara Splitt mit einem Größtkorn bis 4 mm) zum Einsatz. Der so entstandene fugenlos weiße und barrierefreie Terraplanboden sorgt nicht nur für höchsten Gehkomfort, sondern verleiht dem Kirchenraum im Zusammenspiel mit einer neuen, raumbildenden Wandschale, den glatt verputzten und weiß gestrichenen Wänden sowie der homogenen weißen Decke auch eine völlig neue Proportion - ungewöhnlich hell und weit. Die Architekten sprechen hier von einer bewusst gewollten „Immaterialisierung“ des Raumes. Im Kontrast dazu steht der in Grauzement gestaltete Boden der Altarinsel. Er unterstreicht die zentrale Rolle des Altars als Zentrum der Gemeinde, um den sich konzentrisch die weiß lackierten Kirchenbänke formieren. Den Planern ist es auf diese Weise gelungen, in ihrer architektonischen Konzeption sowohl die historischen Gebäudeteile aufzugreifen, als auch die Vision eines modernen, liturgischen Kirchenraumes umzusetzen.
